# 诸暨立鑫建材有限公司“10·27” 一般坍塌事故调查报告

2021年10月27日9时33分，诸暨立鑫建材有限公司所属的浙江省诸暨市店口镇上畈村万笏山普通建筑石料矿发生一起坍塌事故，造成浙江安盛爆破工程有限公司驻店口万笏山项目部2名作业人员死亡，528KG乳化炸药、60发电子雷管被埋。

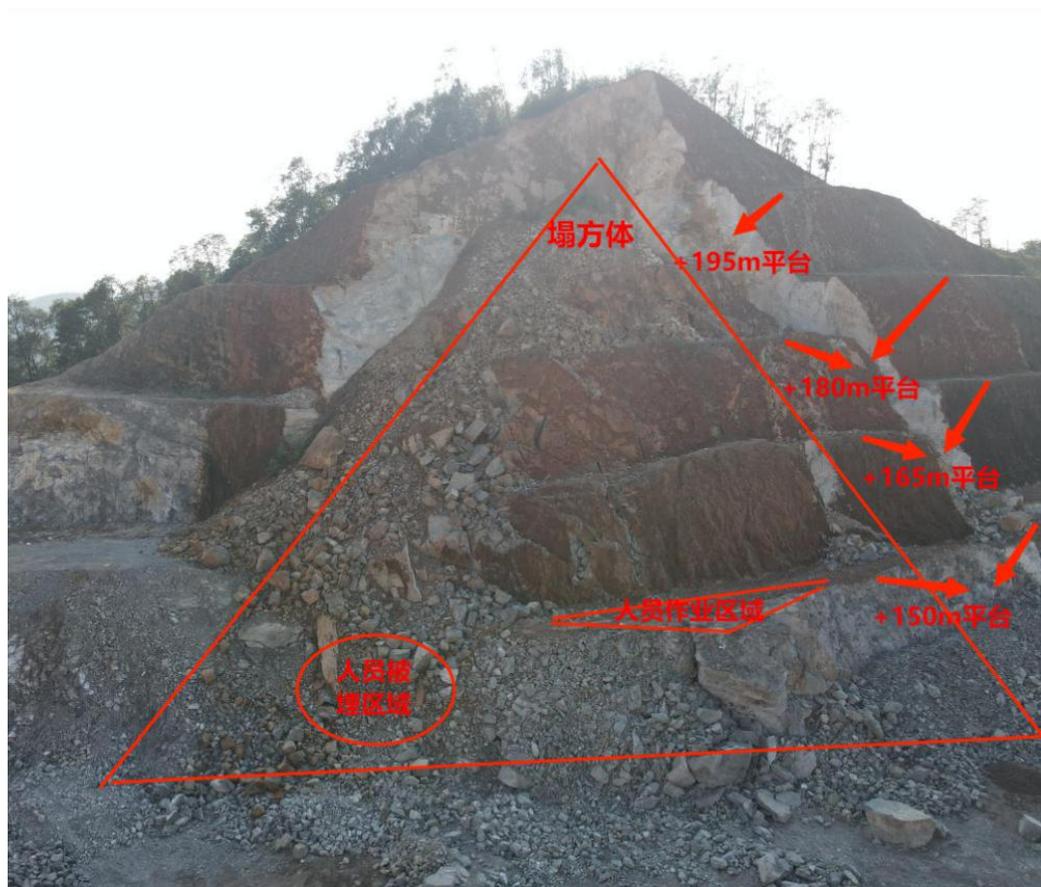
图 2 塌方点现状图

经实测，该矿山无越界越层开采行为。目前+195m平台现状标高为+195.2m~+196.4m，台宽为5.32m~9.80m，坡度为 $5^{\circ}$ ~ $74^{\circ}$ ；+180m平台现状标高为+180.0m~+181.5m，台宽为4.17m~7.64m（小于5m宽处为平台内侧坡脚放缓所致），坡度为 $43^{\circ}$ ~ $64^{\circ}$ ；+165m平台现状标高为+164.2m~+165.6m，台宽为4.5m~10.21m（小于5m宽处为平台内侧坡脚放缓所致），坡度为 $52^{\circ}$ ~ $66^{\circ}$ ；+150m平台现状标高为+148.0m~+150.6m（低于+150m区域为平台外侧，尚未开采到位部分），宽度为6.14m~20.62m（小于7m宽处为平台内侧坡脚放缓所致），坡度为 $59^{\circ}$ ~ $66^{\circ}$ 。塌方体平面上后缘界线超出矿权边界线约5.5米，矿权边界线外塌方面积约 $130\text{ m}^2$ ，塌方体剖面上以矿产资源开发利用与安全设施设计方案中的边坡线以外为主体，塌方体体积约 $45000\text{ m}^3$ ，约 $117327\text{ t}$ ，塌方面积约 $5300\text{ m}^2$ ，最大相对高差76m，塌方体最大

斜长约 95 米，坡度约  $20^{\circ} \sim 60^{\circ}$ ，塌方方向与坡面倾向基本一致，为滑移式塌方。塌方点现状及当时工作人员大致位置见图 2。

滑坡岩体工程地质条件复杂，岩体裂隙发育，存在延伸规模较大的不良结构面。多组节理、裂隙等空间组合结构面切割塌方区岩体形成楔形体；滑坡体后缘结构面与边坡小角度相交，倾角小于边坡坡度，且后缘面存在软弱夹层，使临空楔形滑坡体失去束缚产生重力式顺层下滑。相关单位未识别边坡坍塌风险，盲目按照设计进行危险作业，致使正在+150m平台作业的人员撤离不
