## “ 2•2”

2023年2月2日21时51分，位于诸暨市姚江镇的浙江海亮新材料有限公司（以下简称“事故单位”）发生一起一般机械伤害事故，造成1人死亡，直接经济损失195万元。

浙江海亮新材料有限公司

“2•2”一般机械伤害事故调查组

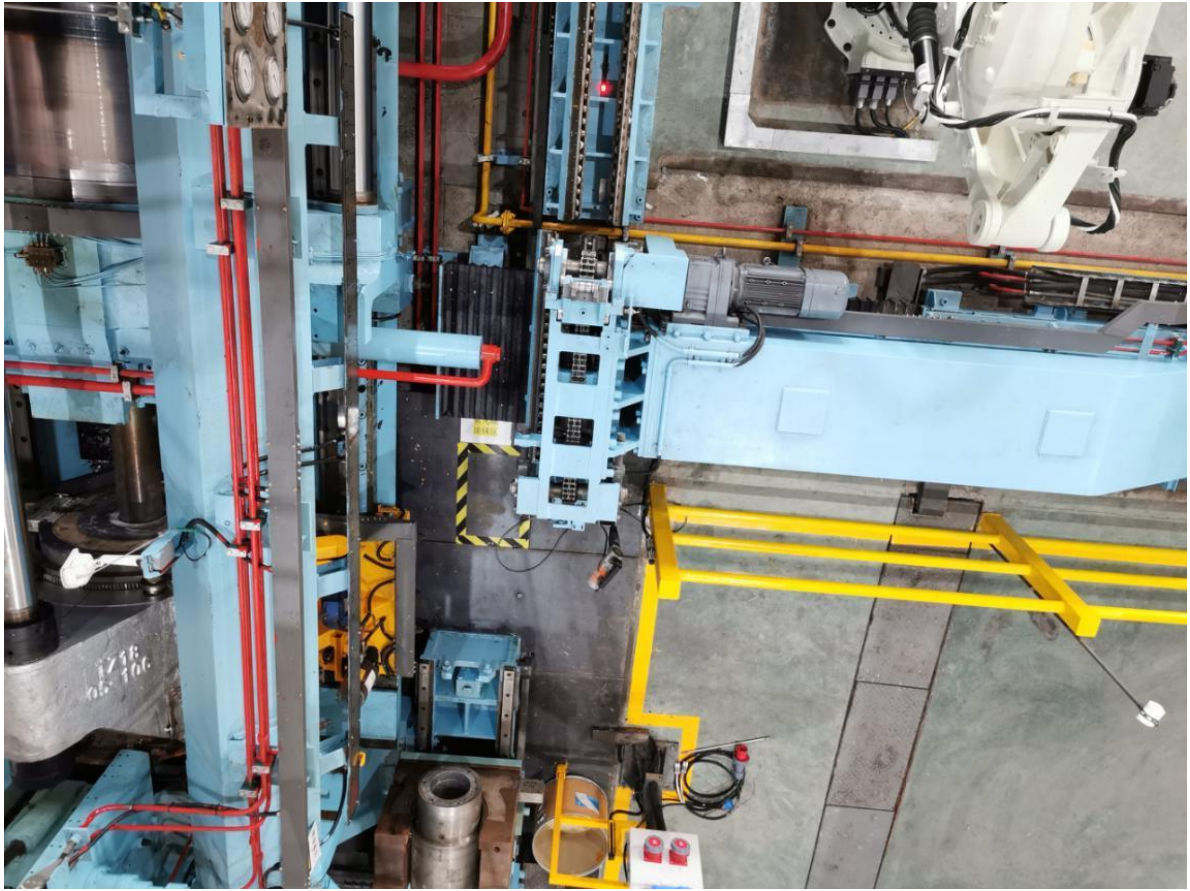
图 2（俯视图：送锭器与挤压机联结处）

2、**设备安全防护装置缺乏。**在对挤压机的挤压头进行涂抹作业时，操作工站立位置始终处于供锭器的行进区域，该作业场所未安装防止因误操作等的安全保护装置，是造成本次事故的又一主要原因。

1、**企业工艺设计不合理。**事故单位对设备平面布置、危险区域隔离设计及人员操作位置的设置不合理，致使涂抹作业处于危险区域。

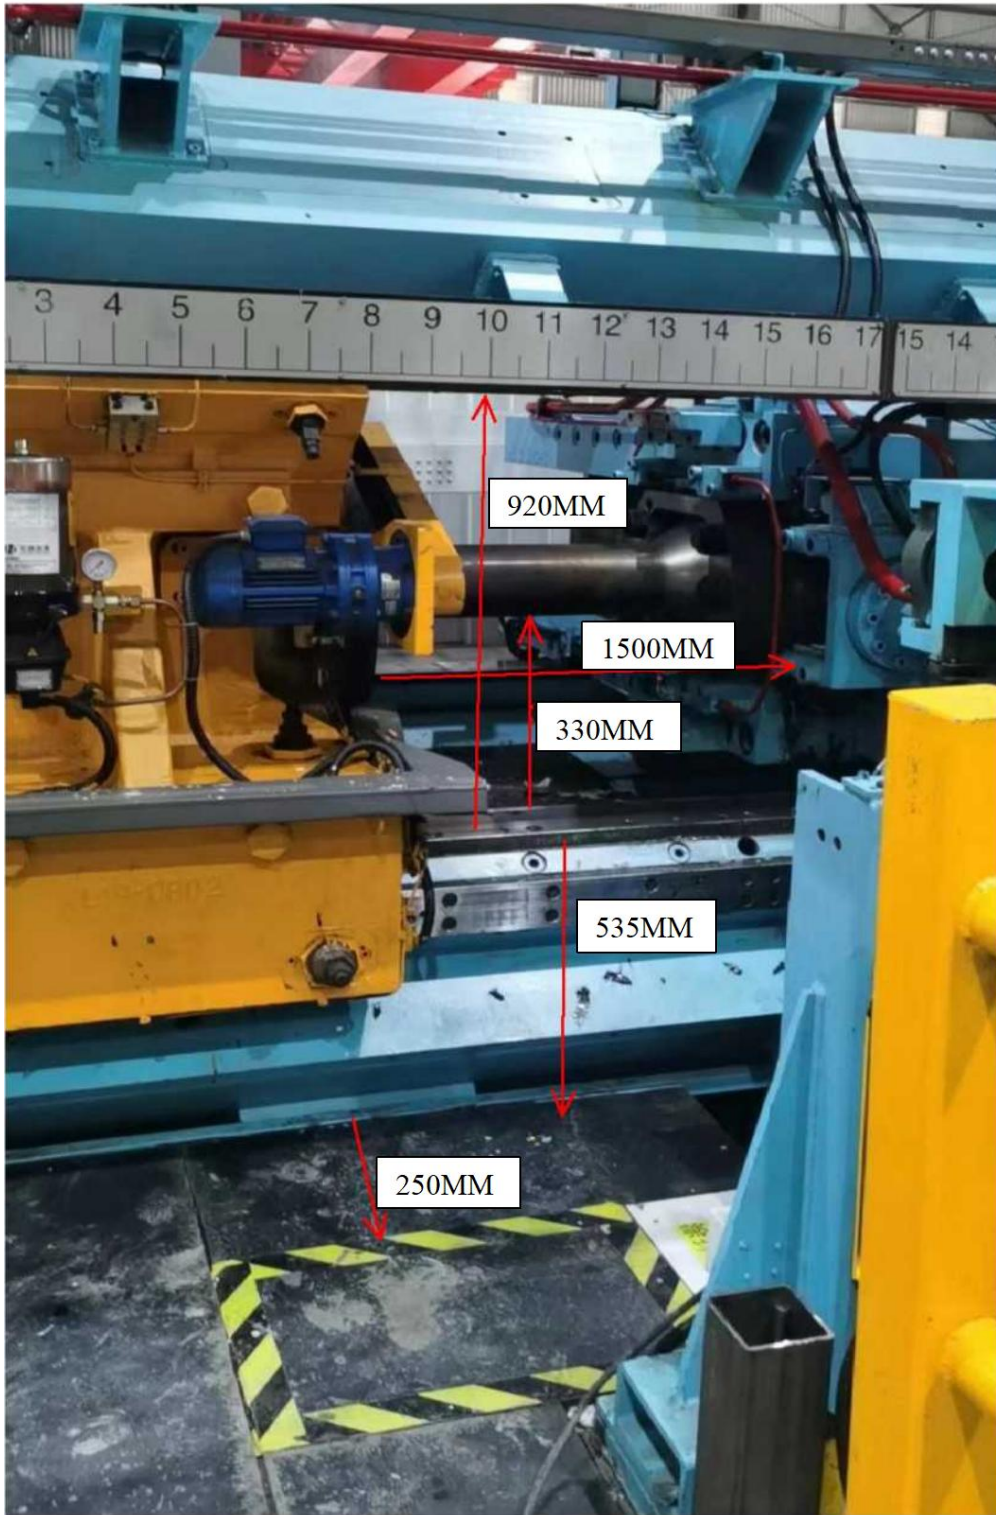
图 3 (A 向: 送锭器工作原理, 当事人站在框内)

1、**蒋孟龙违章作业。**蒋孟龙在完成上一支铝棒挤压作业后对挤压头进行涂抹氮化硼时，未按《2750T 挤压机操作规程—挤压》要求将供锭器的操作开关从自动模式调整为手动模式，当供锭器自动启动运行后，其被挤压夹在盛锭筒与供锭器之间，造成本次事故发生。
